# GUV GmbH plant und überwacht Sanierung des Hochbehälters Dölme der Samtgemeinde Bevern

Einweihung des Hochbehälters Dölme

## Sanierung HB Dölme

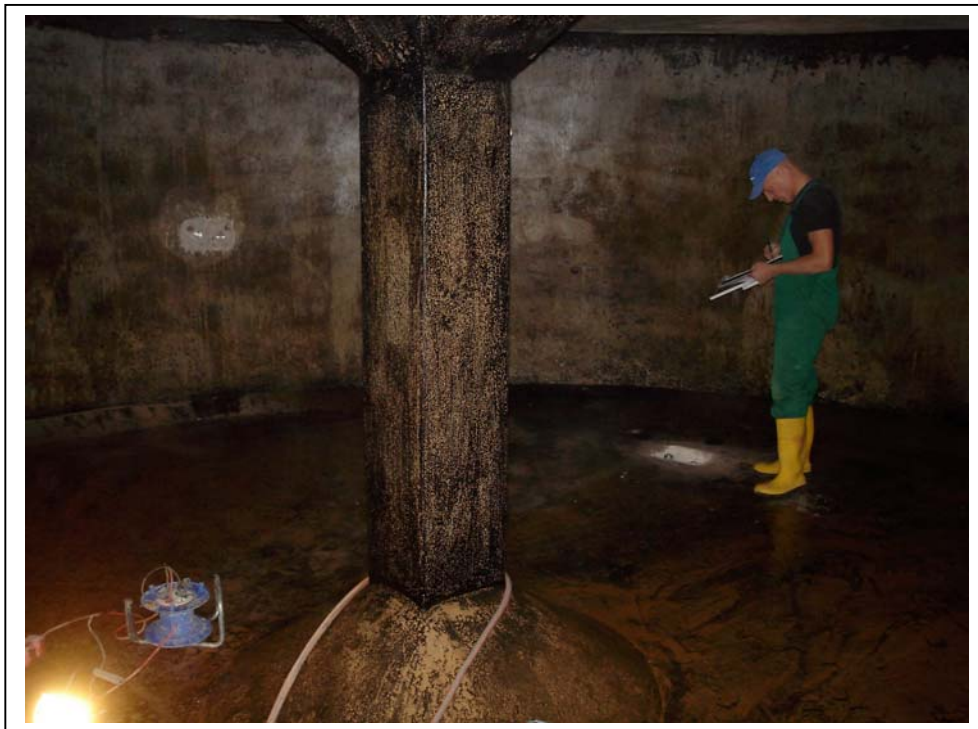
Bild 1: Durchführung der Betonvoruntersuchungen im Vorfeld der Sanierungsplanung

So ergaben die durchgeführten Betonuntersuchungen, dass es sich bei den Wasserkammerwänden um eine Stampfbetonkonstruktion handelt, die neben teilweise sehr geringen Verdichtungen und Kiesnestern zum Zeitpunkt der Untersuchungen bereits signifikante Durchfeuchtungen aufwies. Daher konnte hier prinzipiell ein direkter Auftrag von mineralischen Beschichtungssystemen auf den Stampfbeton ohne vorherige intensive Untergrundverbesserungsmaßnahmen ausgeschlossen werden.

Vor einer Neubeschichtung der Decke, deren Haftzugwerte mit 0,7 bis max. 1,0 N/mm<sup>2</sup> unterhalb der diesbezüglichen Mindestanforderungen lagen, war eine Egalisierung der Deckenunterseite vorzunehmen. Mittels Strahlmaßnahmen war das Stützkorn des Deckenbetons freizulegen, wobei gleichzeitig die teilweise markanten Schalversätze an der Deckenunterseite ausgeglichen werden mussten. Wegen der festgestellten, teilweise nicht ausreichenden Betondeckung und der bereits fortgeschrittenen Karbonatisierung und Korrosion der Bewehrungseinlagen war der Auftrag einer Spritzbetonschicht erforderlich, die dann im Folgenden den Untergrund für den Auftrag einer rd. 15 mm starken rein mineralischen Beschichtung bilden sollte. Zuvor waren jedoch noch die korrodierten Bewehrungseinlagen freizulegen, blankzustrahlen und zu konservieren. Die Ausbruchstellen sollten mit Füllmörtel verschlossen werden.

Es war davon auszugehen, dass vor Auftrag eines geeigneten Beschichtungssystems an den Wänden der oberflächliche (nicht vollständige!) Abtrag des Zementputzes mittels Strahlverfahren (HD- oder Sandstrahlverfahren) vorzunehmen war und somit weiterhin als Untergrund für den Auftrag einer neuen Wandschale nutzbar blieb. Eine Freilegung der tieferen Stampfbetonschichten war unbedingt zu vermeiden (Ausbruchgefahr).

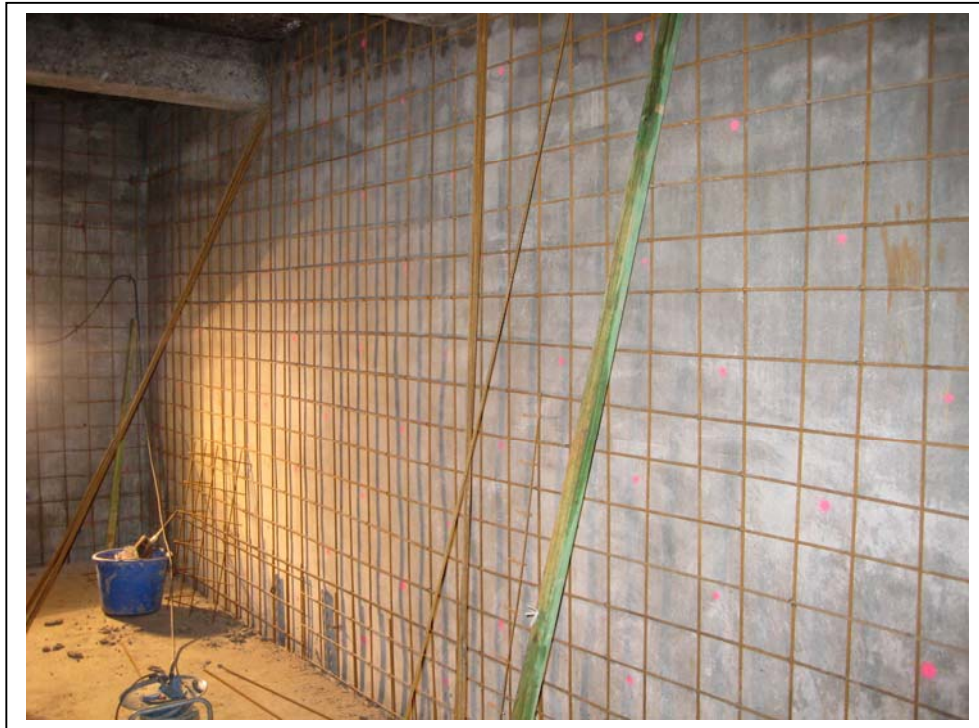
Bild 2: Bewehrungseinlage mit nachträglicher Spritzmörtelschale

Auf dieser Schicht war dann der Auftrag eines zunächst egalisierenden Spritzmörtels vorgesehen, nachdem zuvor die Rückverankerungen einer erforderlichen statischen Bewehrung hergestellt werden sollten. Anschließend sollten die Bewehrungseinlagen installiert und in einer weiteren Spritzmörtellage

eingebettet werden. Mit diesen Maßnahmen sollte neben einer Verbesserung der Oberflächenverbundeigenschaften auch die statische Tragfähigkeit des Bauwerkes erheblich verbessert werden. Die abschließende Beschichtung der Wandflächen sollte anhand eines rein mineralischen, trinkwasserzugelassenen Beschichtungssystems (Auftragsstärke d ca. 15 mm) erfolgen.

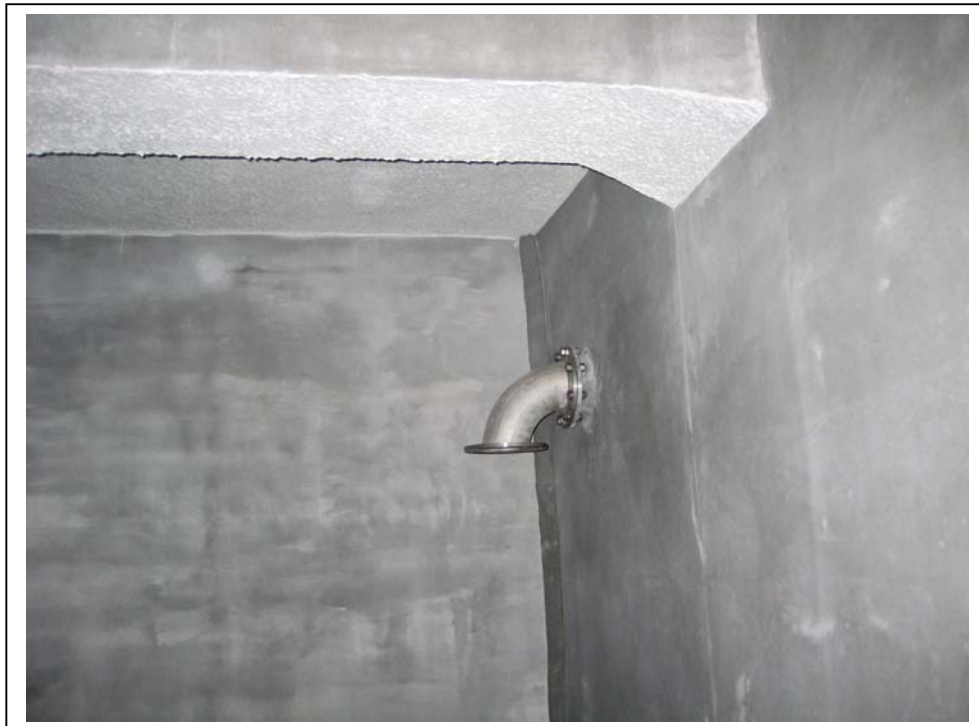
Bild 3: Fertiggestellte Wand- und Deckenbeschichtung mit Rohrdurchführung

- Herstellung eines neuen Beschichtungssystems innerhalb beider Wasserkammern
- Installation geeigneter Einstiegsleitern, Zugangs-/Austrittspodeste aus Edelstahl (gem. UVV)
- Rückbau der Be- und Entlüftungseinrichtungen über der Wasserkammer und Einbau einer Luftfilteranlage aus Edelstahl (natürliche Be- und Entlüftungsanlage)
- Erneuerung der Vorkammerbe-/entlüftung
- Rückbau und Erneuerung der vorhandenen korrodierten Rohrleitungen und Rohrdurchführungen (z. B. Grundentleerung, Entnahmeleitung, Überlauf, Zulauf) innerhalb der Wasser- und Vorkammer
- Rückbau und Erneuerung des Zugangspodestes/der Zugangstreppe
- Erneuerung des Anstrichs der Vorkammerwände
- Einbau einer einbruchsicheren, wärmegeprägten Zugangstür (WK 3)
- Erneuerung der Gebäudeabdichtung mittels Drainage
- Verkleidung der Außenfassade (Deckelschalung) und Wärmedämmung

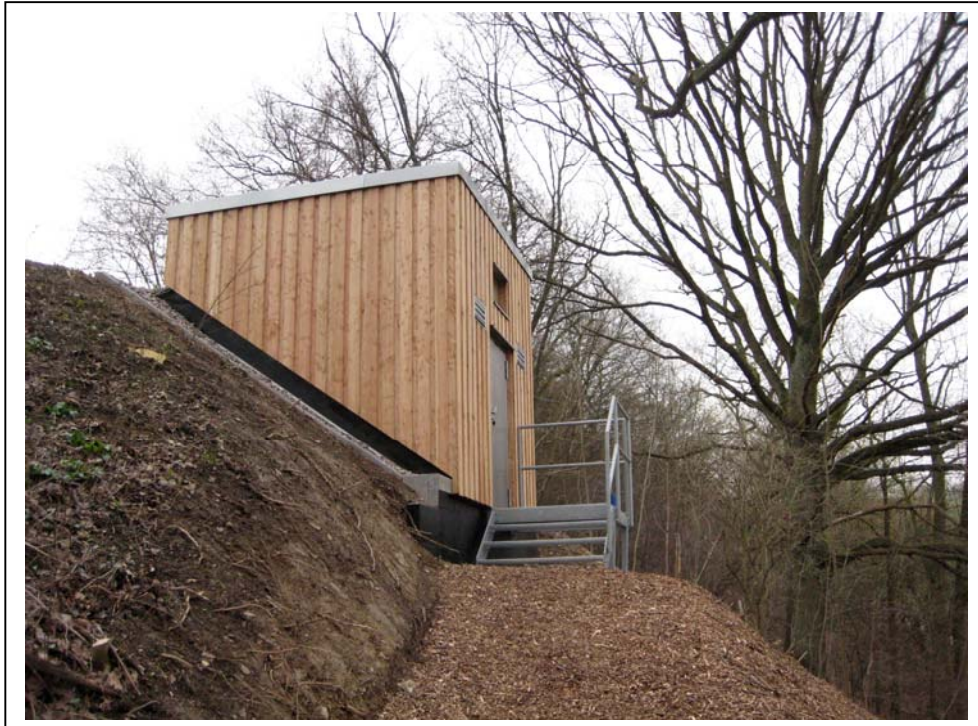
Bild 4: Außenansicht des neu gestalteten Behälterzugangs

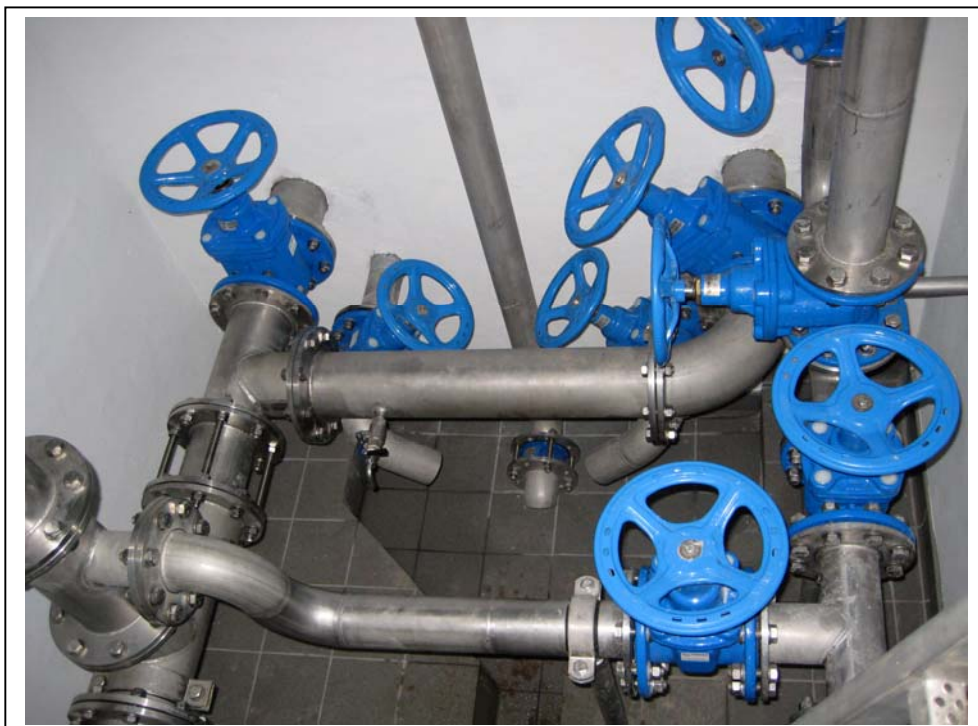
Bild 5: Neue Verrohrung in der engen Schieberkammer
