Behältersanierung im Wasserwerk Ahle

Gründliche Instandsetzung nach 30 Jahren

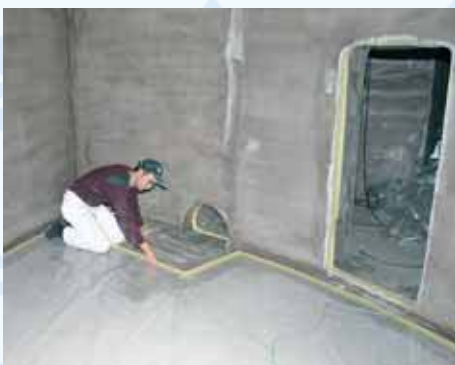
Der Fachmann bereitet den Untergrund aufwändig auf

Zunächst mussten die Behälterwände gesandstrahlt und von der alten Beschichtung befreit werden. Dann galt es, die Betonflächen zu reparieren, wobei auf einen einwandfreien Zustand des Bewehrungsstahls geachtet werden musste.

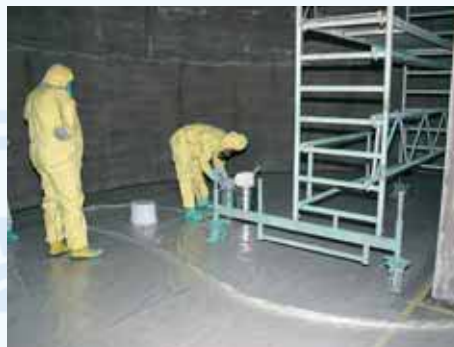
Epoxidharz wird als Beschichtung aufgetragen

Nach aufwändiger Aufbereitung des Untergrundes konnte die Beschichtung aufgetragen werden. Hier handelt es sich um ein zweikomponentiges Epoxidharz, das nach der Aushärtung eine emailleartige Oberfläche hat, die leicht zu reinigen ist.

Dieses Material ist absolut lösungsmittelfrei und entspricht den einschlägigen Vorschriften bei einem Einsatz in trinkwasserrelevanten Bereichen.

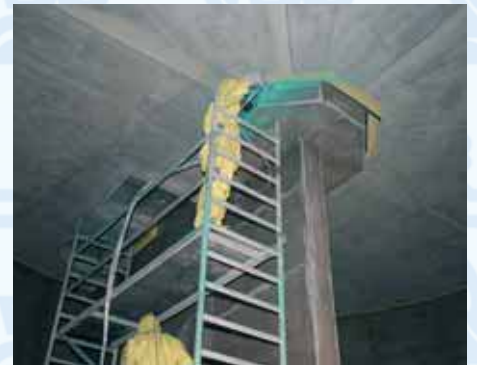
Die ausgehärtete Emaille-Schicht ist leicht zu reinigen
